住宅改造プロセスの評価に基づく住環境整備手法に関する研究（その2）

Study on Improvement of the Living Environmental Technique based on Evaluation of Housing Remodeling Process (Part 2)

神吉優美 室崎千重 米田郁夫 井上 結
 KANKI Yumi, MUROSAKI Chie, YONEDA Ikuo, INOUE Yui
 岡村英樹（有限会社サニープレイス）
 OKAMURA Hideki (Sunny-Place)
 糧谷佐紀（神戸学院大学）
 KASUYA Saki (Kobe Gakuin University)

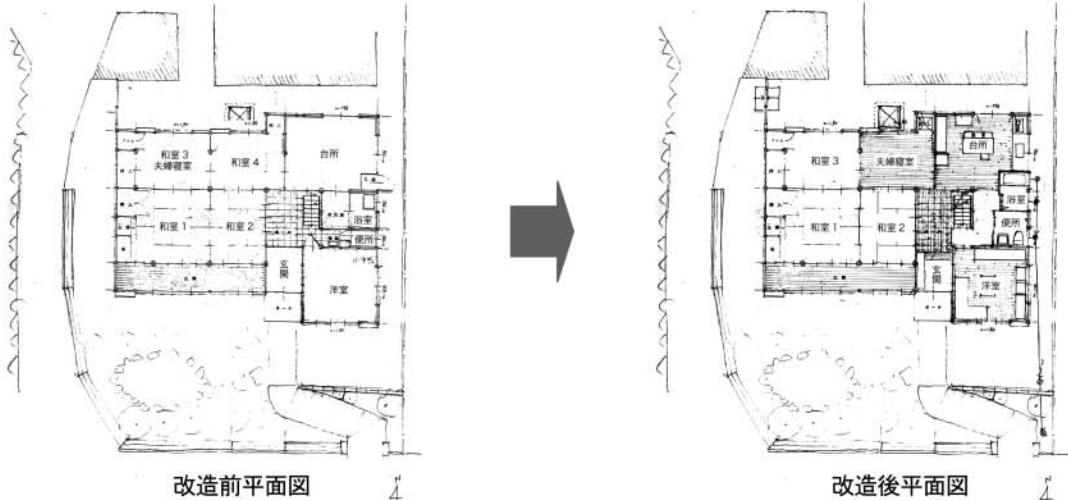
図1 改造計画の内容と結果
Fig. 1 The scheme for housing remodeling and the result

改造箇所	改造前の状況	解決案
屋外から室内へのアクセス	<ul style="list-style-type: none"> 玄関までに敷地内に長い石の階段がある 裏口へは勾配のある道路を通って段差なしでアクセスが可能である

<ul style="list-style-type: none"> 玄関側ではなく、裏口から敷地内へアクセスする 屋外から室内へは段差解消機を使用する

室内でのアクセス	<ul style="list-style-type: none"> 和室とフローリングの間に段差がある 敷居の段差がある 	<ul style="list-style-type: none"> 室内の床高さはすべて和室に揃えて段差解消する
玄関	<ul style="list-style-type: none"> 居室から廊下への通路近くに上框の段差があり車いす車輪の転落の恐れがある 玄関内には上框がある 	<ul style="list-style-type: none"> 転落防止のため、玄関ホールの床を 10 cm 程度延長する 上框に踏み台を設置（高齢の夫に配慮）
寝室	<ul style="list-style-type: none"> 和室 3 が対象者と夫の寝室 ベッド生活、車いす移動では現状の部屋では困難である、トイレへの距離も長い 	<ul style="list-style-type: none"> 和室 4 をフローリング床に変更する（屋外からアクセスする部屋と同じ） 対象者の夫は和室 3 でふとんで就寝
トイレ・洗面所	<ul style="list-style-type: none"> 和式と小便器に分かれている 廊下との大きな段差 車いすでは使用できない

<ul style="list-style-type: none"> 洗面を一体化し、1.8m 角程度の大きさに変更。車いすでの使用可能に。 廊下、脱衣室との段差解消
浴室	<ul style="list-style-type: none"> 入り口に大きな段差あり、浴槽が狭いため現状のままでは入浴介助困難 	<ul style="list-style-type: none"> ユニットバスに変更（入口は段差解消・引戸） 病院で検証した位置に手すり設置 浴槽への移乗動作を考慮した設備機器配置

台所・流し台	<ul style="list-style-type: none"> 今の流し台は車いすで使用できない（下部に収納あり）

<ul style="list-style-type: none"> 対象者が使用できることを優先し、簡易でコンパクトなものを設計・製作する

実際に改造を行った箇所と、改造前の状況と解決案をまとめたものが次頁の図1である。

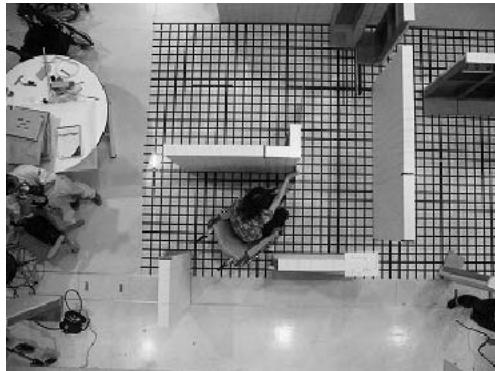
図2 脱衣室まわりのコーナー部走行シミュレーションの様子
Fig.2 Scene of Simulation- turning the corner

対象者が入院中で、実際に動作してもらうことができないため、担当OTから説明を受けた身体状況に配慮しながら、研究員および建築士が行った。その時点で選定された可能性があった車いす3種について、実験室内に腰壁パーツで計画平面の一部を再現して走行可否を確かめた。板材を引戸に見立て、戸を開けて走行する際に無理が生じにくいか、および確保することができる引き残し寸法の確認を行った。この結果、引戸の引き残し寸法を10cm（大型取っ手を設置可能）確保しても、比較的スムーズに走行できることが確認されたため、改造計画はこの方針で進めることになった。

自宅へ帰って2日後、廊下から脱衣室への出入りの際に車いすが開口部にあたるとの連絡があった。2.4.1でシミュレーションを行った部分である。マヒ側の車いすのブレーキレバーが使いやすいように長く変更されていたため、この部分の出っ張りが曲がり角で邪魔になっていた。

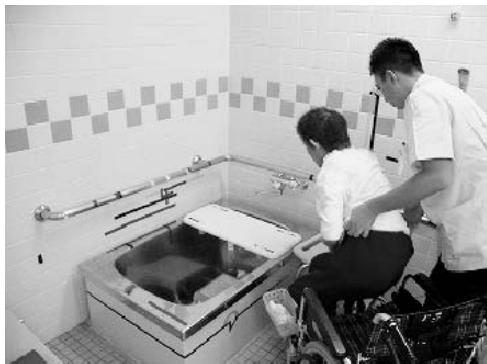
図3 OT室での入浴シミュレーションの様子
Fig.3 Scene of Simulation-taking a bath

OT室の家庭用浴槽での検討から、入浴方法はシャワー用車いすからバスボードに移乗し、浴槽へ入ることに決定された。シャワーキャリーを浴槽の脇に寄せる際に、邪魔にならないようにユニットバス内の水栓位置をずらす調整が建築士により行われた。必要な手すりは、横手すり1本と決まった。

病院のOT室において、トイレ動作や入浴動作の機能回復訓練の中で、改造した自宅浴室での入浴方法についての検討・練習が行われた。この結果は建築士に伝えられ、以下のことことが計画に反映された。

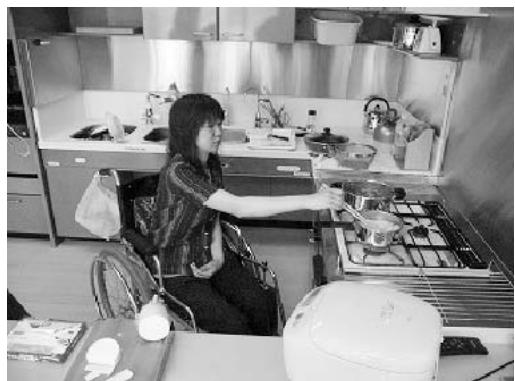
図4 調理シミュレーションの様子
Fig.4 Scene of Simulation -Cooking

- (1)水をいれた鍋を運ぶことが困難であるため、調理台からコンロまで滑らし移動できるようにする。
- (2)車いすでの横方向の移動は困難であるため、キッチンカウンター中央に座れば、水栓からコンロ範囲まで手が届くコンパクトな設計とする。
- (3)足が入るように、カウンターベースはオープンにし、排水管位置は邪魔にならないよう端に寄せる。

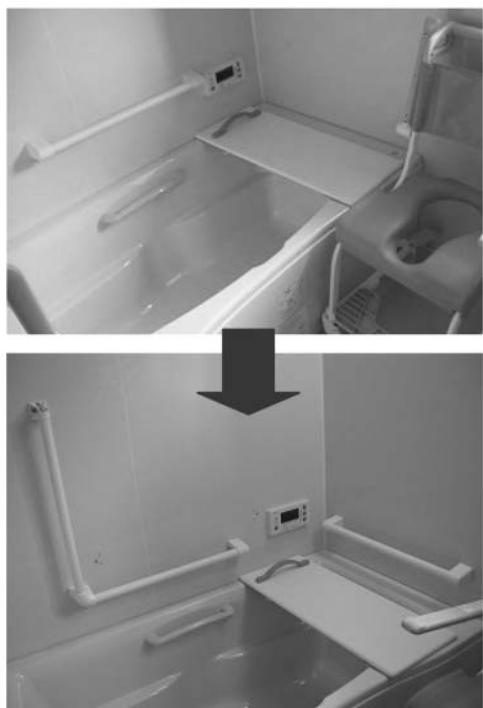
図5 変更前後の浴室内の手すり

した。手直し前の手すりと手直し後の手すり位置を図5に示す。設置位置、高さ、本数まで変わる結果となった。

原因として、OT室の家庭用浴槽の奥行きが750mmであったのに対し、実際に使用されたユニットバスの奥行きは820mmであり、70mmの奥行き寸法の違いがあったことが挙げられる。わずかな奥行きの違いが、専門職の関わったシミュレーションであっても、大きく影響し、有効な提案に結びつかなかった。似た空間ではなく、実際の空間や同じ条件で検証を行う必要性が示唆された。

2.4.2で述べたOT室の入浴シミュレーションで決定された浴槽の手すりである。浴室の手すりが使いにくくと連絡が入ったため、完成後の浴槽でOTが対象者に動作をしてもらい、手すり位置を再度決定

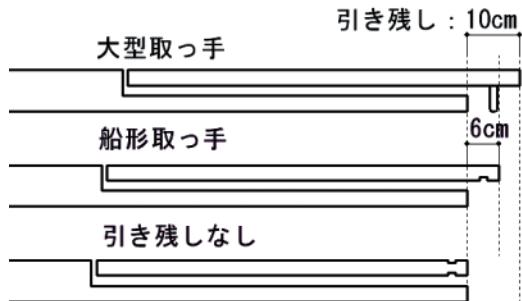
図6 引戸と取っ手形状
Fig.6 trap door and handle

車いす操作が初めての高齢女性であることから、うまく車いすを操作できない可能性も考え、有効開口幅を広くすることができるよう事前に想定し計画していた。図6に示すように引戸の取っ手形状を変更すれば、引き残し寸法を最大10cm減らすことができる。住宅というスケールの中では、福祉用具の外形寸法のみならず、福祉用具のオプション変更への配慮も必要であることが示唆された。

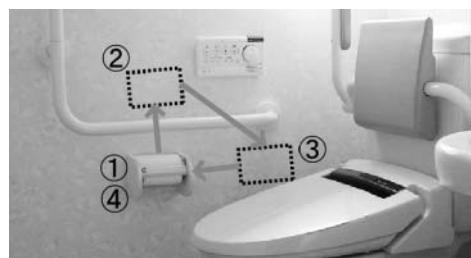
図7 紙巻器の位置変更
Fig.7 Change of position

家族の意向により、3回設置位置の変更が行われたが、結局一番初めの取り付け位置へ戻された。①最初、横手すりの下側に設置（病院と同じ位置）。⇒②使いにくそうだ、という家族の意見により、横手すり上部へ移動。⇒③しかし手すり使用時に、壁にもたれた体が紙巻器にあたるため、横手すりの下、以前よりも手前側に設置⇒④しかし、対象者が非常に使いにくいと言ったことから、最終的に当初の位置に戻す。
