ユニバーサル社会の実現に向けた観光環境整備に関する研究

観光バリアフリー整備に関する研究（その2）

A study about the sightseeing environment maintenance for achievement of universal society

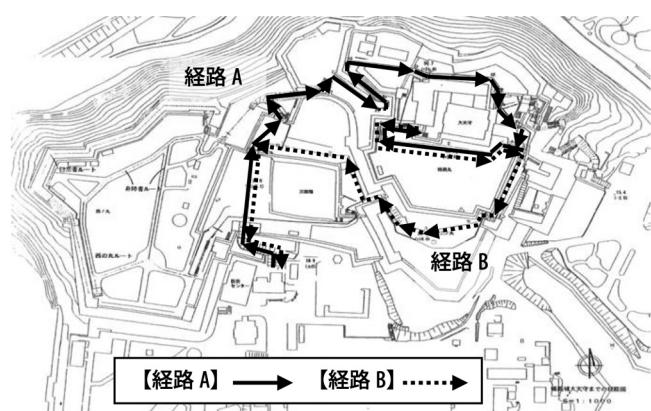
図1 調査経路
Fig.1 Investigation route

視覚障害者に対する移動のバリアを調査するため、視覚障害者3名に一般的に観光ルートとして用いられている登閣経路（図1）のバリアを抽出してもらった。調査方法としては、事前に経路の段差や傾斜等の測定結果を基に、調査ポイントごとにチェックシートを作成し、そのシートに記入してもらう方法をとった。また、視覚障害者にとって、どのようなところが観光ポイントになるかを把握するために、観光ポイントになるような個所（門や石垣等）について意見を抽出した。

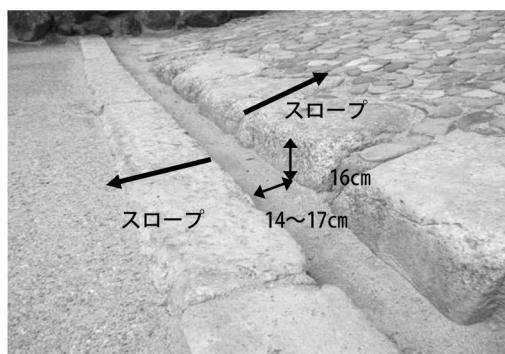
図2 予測が困難な溝
Fig.2 The slot where prediction is difficult

1) 通行難易度A（予測の困難な溝）

城内には階段やスロープの途中等、日常生活では予測が困難な溝が多数存在するため、溝を発見できず、落ちる危険性がある。対策として、木蓋の設置や目の細かいグレーチングによる改善が考えられる。

調査結果より、視覚障害者にとって城郭はバリアが多く、観光することにより得られる歴史的価値情報の入手が困難であった。特に、介助がいても通行に危険のある通行難易度Aには、不規則な段差や傾斜、予測困難な溝等、日常生活の移動からは予測しづらいバリアが多く存在していた。これらは、歴史的文化材特有の敷石や石階段等、石を利用することによる生じる段差や溝である場合が多い。しかし、これらの石は歴史的景観の一部に寄与しているため、安易に撤去することはできない。これらの対策には、加工した石を利用して、段差や溝を解消することや削石をするなど施工の工夫が必要となる。また、それら以外の対策としては、視覚障害者の歩行方法や経路のバリア状況を詳細に把握したボランティアガイドなど、介助とガイドのエキスパートを育成し配置することが考えられる。

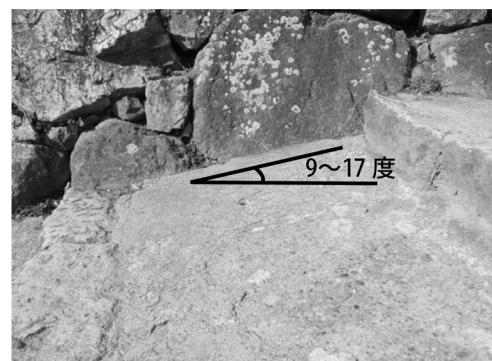
図3 踏み面の傾斜した階段
Fig.3 Stairs where the tread inclines

2) 通行難易度A（踏み面の傾斜した階段）

計測の結果、例に挙げる階段は蹴上げが約16cm、踏み幅が約107cm、踏み面が最大で約17度傾斜している（図3）。そのため、階段の踏み面が常に水平であるとの認識により視覚障害者は水平でないことにヒヤリとし危険であるという意見があった。また材質が石とコンクリートであるため、雨天時等に滑りやすいと考えられる。これらは、介助者あるいは視覚障害者に適切にその情報を伝える仕組みやあるいは景観に配慮しつつ踏み面の傾斜をなくすような階段の整備が考えられる。

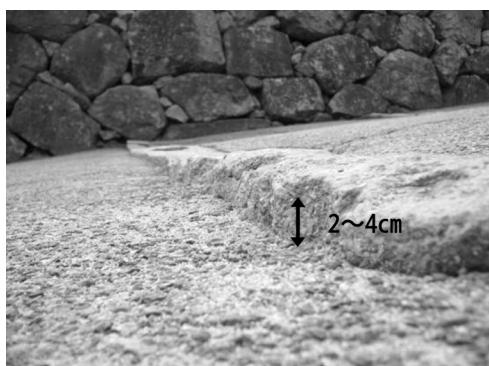
図4 比較的小さな段差
Fig.4 A comparatively small step

3) 通行難易度B（小さい段差でのつまづき）

視覚障害者は白杖と残存感覚を頼りに普段歩行している。城内には、普段、歩道の段差と同じ2cmの段差から10cmを超える比較的大きな段差が多く見られる。しかし、2cm～4cm程の段差でのつまづきが見られた。それらが起こった原因としてスロープ中の段差といった日常との差異が問題であると考えられる。例に挙げるスロープ上のわずかな段差は一定の距離ごとに石が埋めこまれており、それが小さな段差となっている（図3）。対策として、安全な介助の徹底とともに周囲の景観を考慮しつつ、石の撤去や段差のフラット化による整備や段を残す場合、注意を促す工夫が必要と考えられる。

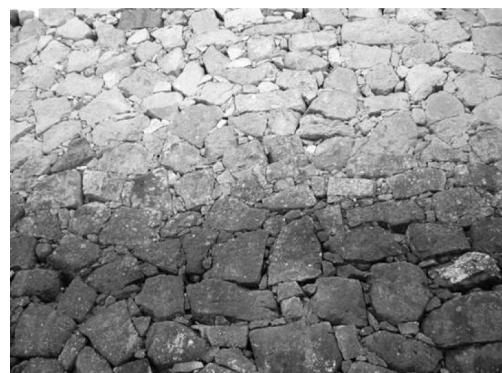
図5 石垣の色の違い
Fig.5 The color of the stone wall

- 石垣の色の違い（図5）や白壁と屋根のコントラストの違い→「城の外観（景観）」

これら以外の観光ポイントに関する情報が入手されていないことが問題であり、より体感・理解できる工夫が課題である。

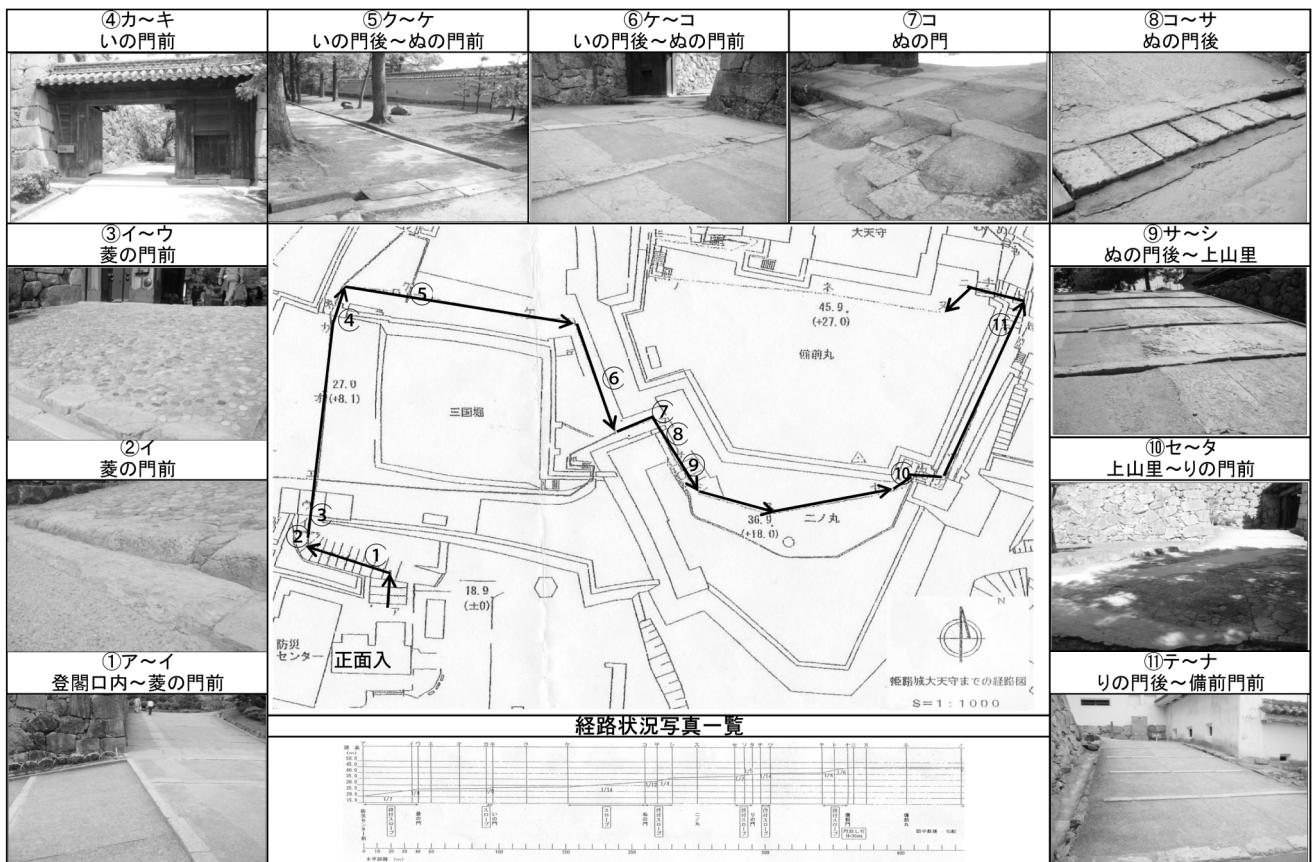
図6 調査ルートとバリア個所
Table.6 The investigation route and the place of barrier

トの現状は段差や溝、急勾配等のバリアにより車いす使用者単独では通行が難しいと考えられるものであった（図6）。

入する人員を用意し調査を行った。どの車いすを用いても図6に示す、ぬの門付近(⑦⑧⑨)、りの門前(⑩)、備前門前(⑪)は通行に危険、困難を示した。バリアの傾向と介助の問題点は以下のようになった。

1) ⑦(スロープ) - 通行難易度B

スロープは本来自動車用であり、車いすでの使用を想定して作られたものではない。そのため幅が狭く、さらに登ったところに2cmの段差がある。そしてスロープがかまぼこ状となっており不安定で登り

2) ⑧(傾斜・段差・すりつけ部) 通行難易度A

この部分の中央の石蓋の部分でも5cm、木蓋の場所では13cmの段差がある。また、その部分は坂の途中(前4度、後14.5度)にあり、介助が困難である。

3) ⑨(傾斜・段差・すりつけ部) 通行難易度A

坂の傾斜が12度から17度あり距離も長く介助が非常に困難である。また坂の途中に6cm程の段が5段あり、さらに介助が困難である。下りの場合、簡易スロープを使用しても傾斜がきつく、介助者にとっ

4) ⑩(傾斜・段差・すりつけ部) 通行難易度A

傾斜は最大15度、さらに4cm以上の段差が3か所ある。

5) ⑪(傾斜・段差・すりつけ部) 通行難易度A

地点	バリア	整備方法	整備規模
①	段差・傾斜	1.木材・鉄等による仮置きスロープの設置	A
		2.段差毎へ緩衝材を設置	B
②	段差・溝	1.溝部分へのグレーチング等の設置	B
		2.溝前の段差への緩衝材の設置	B
③	傾斜・石埋込	3.段と溝の両方を解消するために被せる形で仮置き渡し板等の設置	B
		・整備の必要なし	—
④	グレーチング	・整備の必要なし (視覚障害者やハイヒール使用者に対し考慮するとグレーチングを目の細かいものにする必要あり)	—
		1.グレーチング前後の段差をなくすため土を盛る	B
⑥	傾斜・段差・舗装不良	1.舗装不良の改善	B
		1.現状のように管理用・緊急車両用として自動車の車輪の幅に合わせて設置するのではなく、経路の幅に合わせて、端から端まですべてにスロープを架ける。(材質:木材・鉄、滑り止めの工夫が必要)	B
⑦	スロープの幅	1.溝部分を埋める仮設スロープの設置	B
		2.滑り止めの設置	A
		3.すりつけ部のフラット化	A
⑧	傾斜・段差・すりつけ部との干渉	1.すりつけ部等、段となっている部分を削りフラット化	A
		2.滑り止めの設置	A
		1.広い二の丸を有効に使い、傾斜の緩やかなスロープの設置(木製、滑り止め付き、幅1.2m程度)	A
⑨	傾斜・段差・すりつけ部との干渉	1.すりつけ部への流し込みor削りスロープ化	A
		2.滑り止めの設置	A
⑩	傾斜・段差・すりつけ部との干渉	1.広い二の丸を有効に使い、傾斜の緩やかなスロープの設置(木製、滑り止め付き、幅1.2m程度)	A
		2.滑り止めの設置	A
⑪	傾斜・段差・すりつけ部との干渉	1.すりつけ部への流し込みor削りスロープ化	A
		2.滑り止めの設置	A

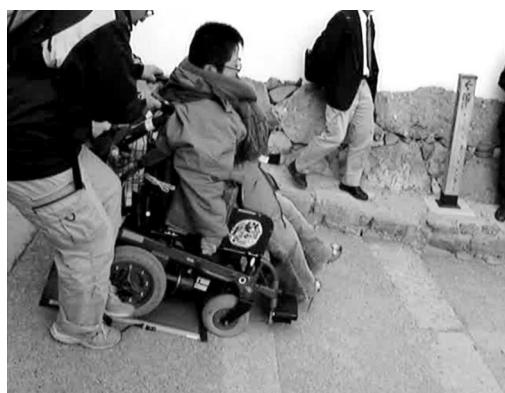
図7 スロープ滑り
Fig.7 The slide of a slope

傾斜は7度から13度、段差は最大6cm。下りの場合、簡易スロープを段階解消のため坂の上で使用しても傾斜がきつく、車いすごとスロープがすべる危険がある。また、段差と傾斜により簡易スロープがシーソー状態となり介助が困難である。
