# 県営住宅の住戸プランにおけるバリアフリー配慮の工夫に関する研究

## Research on the barrier-free consideration of the dwelling unit plan of a public housing

室崎千重 石川星児 趙 玫姪 藤本道子 岡本真規子 北川博巳  
 MUROSAKI Chie, ISHIKAWA Seiji, THO Minjung, FUJIMOTO Michiko, OKAMOTO Makiko,  
 KITAGAWA Hiroshi

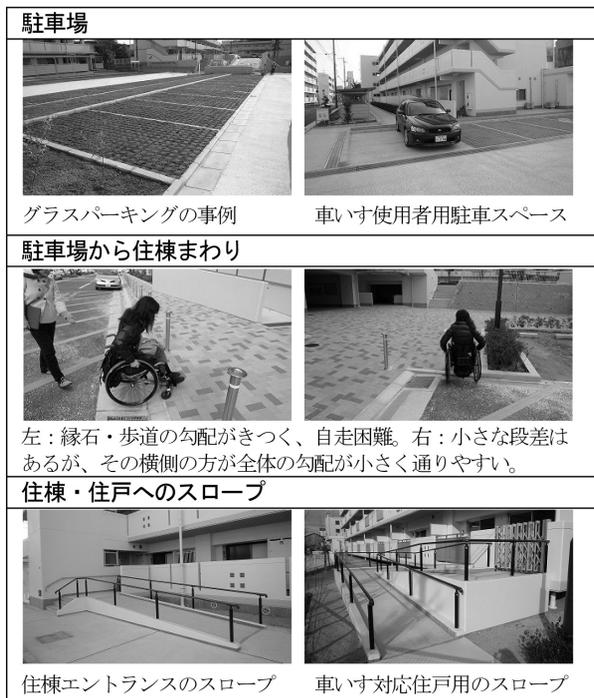
図1 外構のバリアフリー状況  
Fig. 1 Situation of outdoor barrier-free maintenance

駐車場から住棟に至る外構整備をみる（図1）。基本的なバリアフリー整備は既に実施済みである。車いす使用者用の駐車スペースはコンクリート舗装であるが、その他の駐車スペースはグラスパーキングの事例もある。足が弱った人や介助用車いすを使用する場合には移動困難であるため、配慮が必要である。事例Dでは、駐車場から住棟へ至るルート上に使用されたすりつけタイプの縁石勾配がきつく、車いす自走では通過困難であった。すりつけタイプ

とすることで車いす対応になると思い込んだ整備事例であるが、そのみでは不十分である。敷地内で緩やかに高低差処理を行い、発生する勾配をできるだけ緩やかにする配慮が必要である。

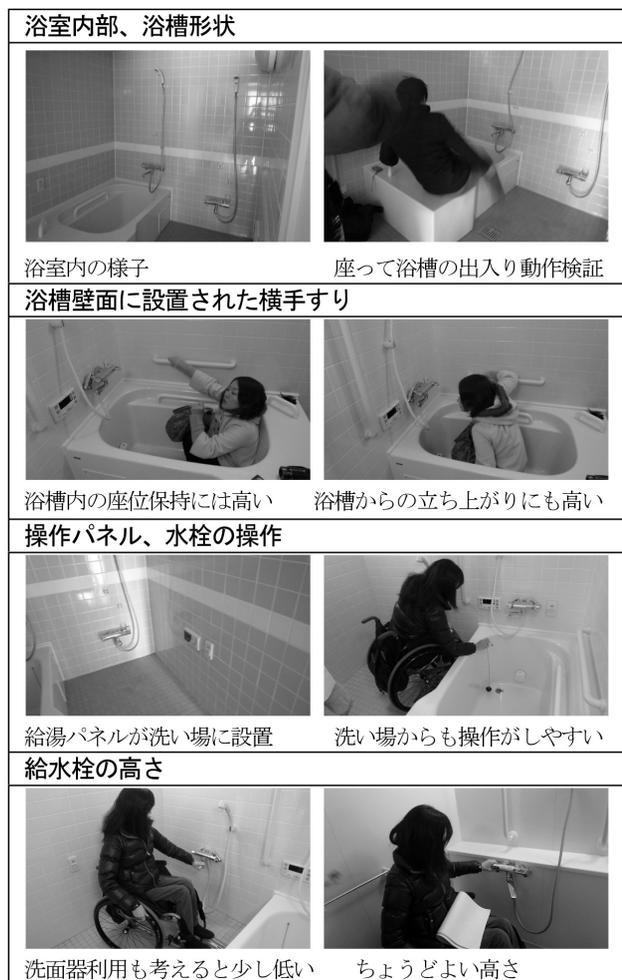
図2 車いす対応住戸の浴室  
Fig. 2 Bathroom of the dwelling unit corresponding to a wheelchair

車いす対応の浴室は、現状は在来工法であるが、事例Eでは試験的にユニットバスを導入している。

在来工法浴室で使用されている浴槽は、図2の上段写真に示すように、座って浴槽の出入りをする際には有効である。浴槽の長辺壁面に設置された横手すりは、浴槽内の姿勢保持および立ち上がり動作のどちらの場合も、設置位置が高すぎるため、有効に使用できない。使用状況の検討が不十分である。

浴室内の設備系操作パネルの設置位置は、住宅団地ごとに異なっており、統一されていない。C住宅では、給湯パネルが洗い場に設置されており、入浴中に追い炊き等の操作が困難である。給湯パネルが浴槽短辺の洗い場側に設置されている場合は、洗い場からも浴槽内からも操作ができるため、使いやすい。給水栓設置高さも、住宅団地ごとに異なり、床から給水栓までの高さは、C住宅350mm、D住宅550mm、E住宅700mmである。車いすに座った状態の使用を想定すると、700mm程度の高さが使いやすい。また、洗い場に洗体台を設置する場合には、給水栓が浴槽ふちより上部にないと、洗体台の下に隠れてしまう

ため不具合が発生する。

設備関係の機器、操作パネル、手すりは、使いやすい位置が集中するため、全体で設置位置を調整して優先順位を考慮したベターな案を標準案として統一することが望まれる。

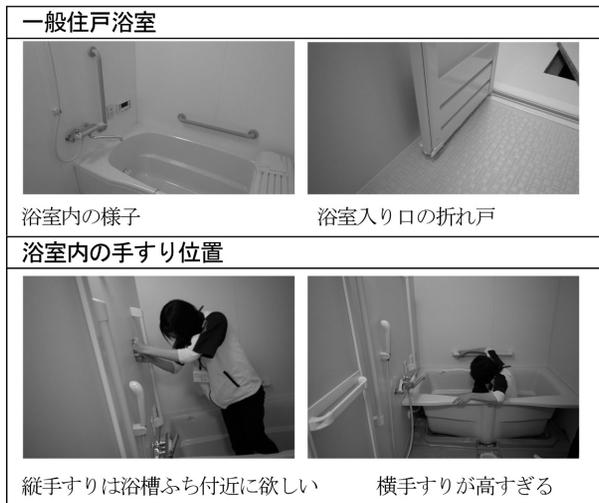
図3 一般住戸の浴室  
Fig. 3 Bathroom of a general dwelling unit

一般住戸と高齢特目住戸の違いは、浴室内への緊急通報ボタン設置の有無のみである。

検証の結果、現状の課題は手すりの設置位置である。浴槽短辺の壁面の中央付近に設置された縦手すりは、浴槽を立ってまたぐには重心移動がスムーズにいかず使用しにくい。浴槽のまたぎ動作を補助する縦手すりは、浴槽ふちの延長線上での設置が望まれる。浴槽長辺の壁側に設置された横手すりは、車椅子対応住戸と同じく、浴槽内の姿勢保持および立ち上がり動作のどちらの場合にも高すぎて使いにくい。浴槽ふちから横手すり中心までの高さは、A住宅160mm、B住宅150mm、D住宅180mmである。この距離は、浴槽巻き蓋との干渉を避けるために確保され

たとえられるが、使いやすい手すり高さという観点では、浴槽へりから50~100mm程度の高さに設置が望まれる。

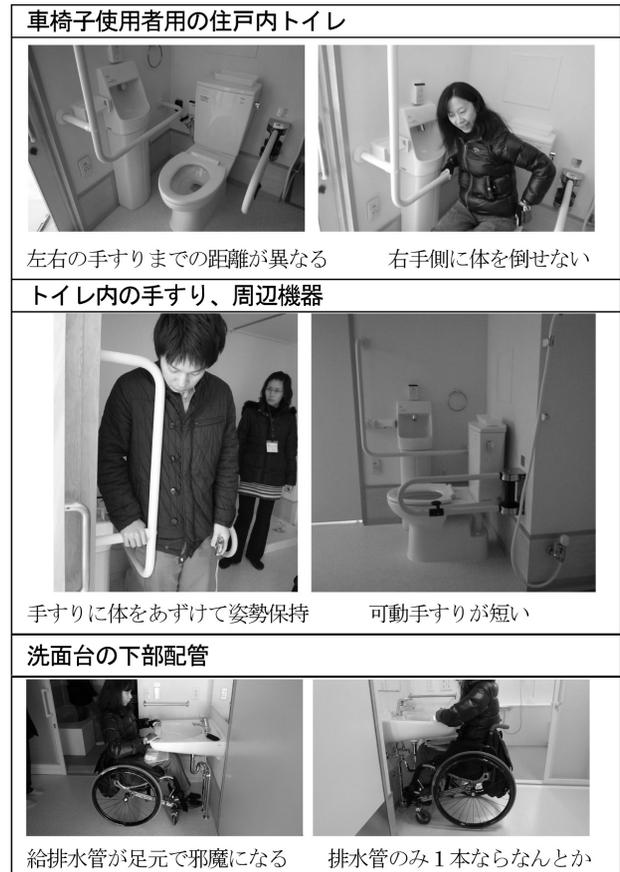
図4 車いす対応住戸のトイレ・洗面所  
Fig. 4 Toilet and washroom of the dwelling unit corresponding to a wheelchair

トイレ空間は、脱衣室および洗面と一体的に確保されておりスペースは十分である。検証結果は、手すり設置位置および洗面台下の配管処理に課題が存在する。

トイレは両側手すり設置であるが、C住宅の場合①便器中心から手すりまでの距離が右手側300mm・左手側350mm、左右非対称で使用しにくい、②横手すりを握ろうとすると手洗いが邪魔、③下衣着脱のために体を右側に傾ける際、手洗いが邪魔、④左側可動手すり先端が便器先端よりも80mm後方に下がっているため把持困難、という課題があった。一方、便器横の手洗いスペース確保のためにL型手すりが壁面より230mm出ている形状は、片マヒの方などが手すりにもたれた状態で作業をするのに適していると評価された。

横手すりの便器上端からの設置高さは、C住宅200mm、D住宅160mm、E住宅210mmである。一般的に使いやすい横手すり高さは便器上端から250mm程度であり、一般住宅はこの寸法で設置されている。車いす対応住戸のみで横手すり設置高さが低い要因は、一般住戸の便器高さ400mmに対して車いす対応住戸の便器高さ450mmという設備機器高さの違いである。本来手すりは、動作起点となる便器先端からの間隔で設置するが、施工業者が全ての住戸の手すり位置を床・壁からの距離で設置した結果、便器高さの違いは手すり設置高さに反映されなかったと考

えられる。

洗面台下の給排水管の配管も、住宅団地ごとに異なる。C住宅は、壁側に給排水管をすべて落としているため車いすフットサポートや足先があたり十分に近づけない。給水は壁から、排水管1本のみ下に落とす場合は、足の間に挟むことができれば、近づいて使用が可能であった。給排水管ともに壁側へ配管することが望ましい。使用状況のイメージが不足した配管も多く、統一できることが望ましい。

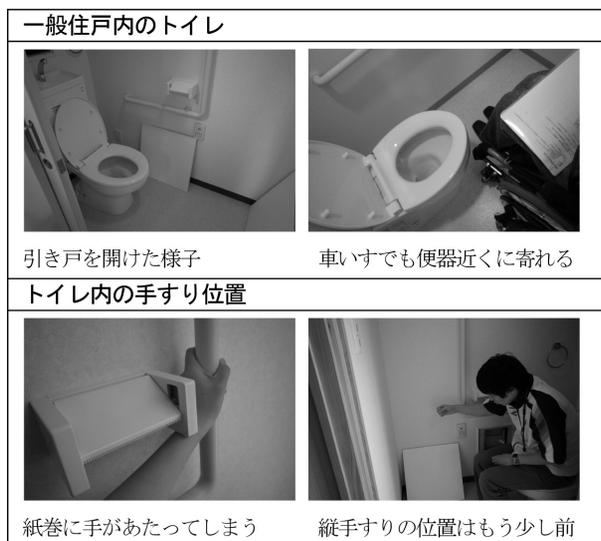
図5 一般住戸のトイレ  
Fig. 5 Toilet of a general dwelling unit

高齢特目住戸では、トイレ入口は引き戸で有効開口幅750mm以上が確保されている。引き戸を完全に開けると便器先端が側方から見える(30mm~130mm)状態であり、介助しやすく、車いすでの寄りつき・移乗も可能である。戸を閉めるには車いすは外に出す必要があるが、一般住戸でも車いす使用の可能性が高いことは高く評価できる。

便器側方L型手すりとは紙巻器の位置は、縦手すりを使用する際に紙巻器が干渉して使用しにくい(図5下段)。縦手すりとは紙巻器間隔は、A住宅50mmである。A住宅の便器先端から縦手すりまでの水平距離は200mmであるが、立ち上がり動作を考慮すると

250mm～300mm程度の位置の方が使いやすい。縦手すり位置の変更により、紙巻器との間隔が確保できれば、縦手すりの使いやすさが改善できる。

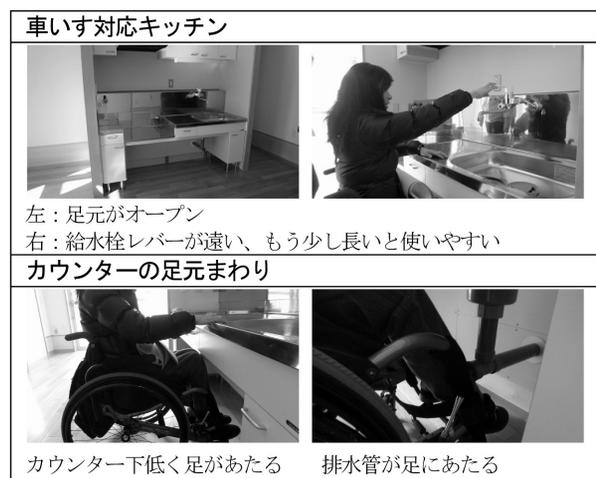
図6 車いす対応キッチン  
Fig. 6 Kitchen for wheelchair users

車いす対応キッチンは流し台下の半分とコンロ台下がオープンで足が入る配慮がされている。C住宅は、流し台下の収納幅が300mmあり、流し台下部のオープンスペースの幅が狭いため、正面でシンクに近づきにくく、流し台での作業は体をひねって行う必要がある。その後の住宅(D・E住宅)では、収納幅が250mmと狭く見直し変更が行われ、シンクに正面で作業できる幅が確保されている。

キッチン高さは、四隅の可動式脚を調整して変更可能であるが、工具等が必要であり居住者が簡単に変更することは難しい。初期設定のキッチンカウンター高さは、C・D住宅750mm、E住宅800mmであった。身長158cmで日本人の成人女性の平均的体格である車いす使用者でも、カウンター高さ750mm(カウンター下550mm)では膝あたり奥まで足が入らなかった。カウンター高さ800mm(カウンター下600mm)の場合は、奥まで入ることができた。平均的身長の女性が車いすで食材を切る作業台高さは、750mm程度が適切であるが、調理動作を総合的に考慮すると、足が奥まで入ることが優先となる。初期設定は、多くの人が使える可能性が高いことが望ましく、カウンター高さは800mmでの設置が望ましい。

流し台下部は、排水管が直下に降りているため、作業時に足が当たる状況である。車いす使用者には足の感覚がない人もいるため、知らない間に怪我を

する危険性がある。配管位置については、流し台メーカーによる製品改良が望まれる。また、流し台の厚み200mmに対してシンク深さ100mmであるが、構造上可能であれば、流し台厚みが150mm程度になると足元スペースに余裕が生まれるため使いやすくなる。構造上、流し台厚みを薄くできない場合には、シンク深さを少しでも深く改良できれば、水はねしにくくなり使いやすくなる。

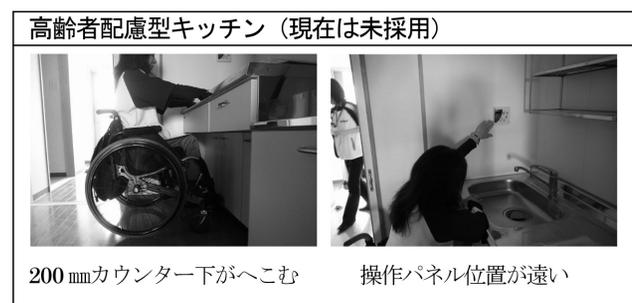
図7 高齢者対応キッチン  
Fig. 7 Kitchen corresponding to elderly people

高齢特目住戸では、椅子に座っての調理も想定して流し台下が200mm程度下がる形状のキッチンが採用されていた。しかし、シンクが浅いため、水はねや使い勝手が悪いとの住民の声が多かったため、現在は一般住戸と同一の仕様が採用されている。

設備系操作パネルの位置は、施工業者ごとにバラつきが見られ、中には図7に示すように車いすや座った状態では非常に届きにくい事例も存在する。

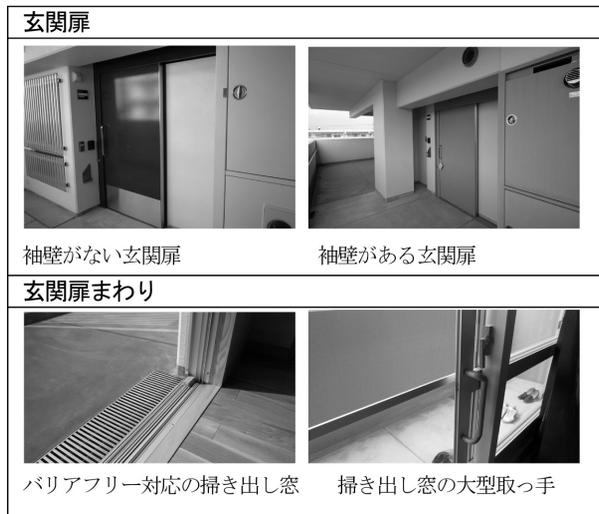
図8 開口部まわり  
Fig. 8 Opening

車いす対応住戸の玄関扉は引き戸である。車いす使用者の扉の開閉動作を考慮すると、取っ手側に袖壁が15～20cm程度あることが望まれる。理由は、袖

壁があることでフットサポート部分の逃げ空間が確保できるため、自然な姿勢で取っ手に手が届きやすくなる。住宅団地や住戸プランにより袖壁の有無は異なるが、可能な場合には、袖壁を計画する配慮が望まれる。

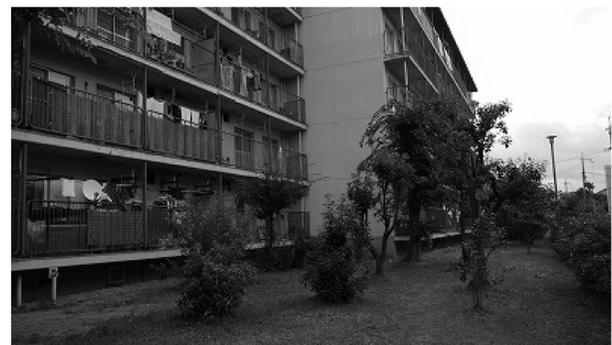
図9 対象住棟の外観  
Fig. 9 Appearance of an object residence

既存住宅では、バリアフリー化を推進するため、階段室ごとのエレベーター設置工事が進められている。しかし、階段室型住棟の場合は、構造上どうしても半階分の段差が残る。平成23年度の兵庫県のモデル事業として、既存の階段室型住棟1棟に対して1階住戸アクセスの完全バリアフリー化と、それに伴い空き住戸を車いす対応住戸に改修する計画がたてられた(図9)。既存住戸の活用やバリアフリー化は重要な課題である。有効なバリアフリー改修計画を確立するため、研究の中で計画案の提案、現場確認を実施した。

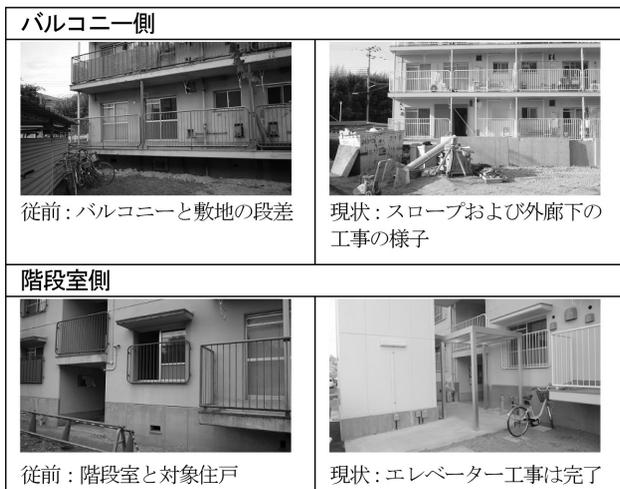
図10 外構の従前と工事の様子  
Fig. 10 Situation of exterior

平成24年3月14日訪問時点で工事中であり、完成時に検証を実施する。バルコニー側および階段室側の従前と現状を図10に示す。階段室側のエレベーター

ター設置工事は既に完了している。スロープは、バルコニー側と敷地との高低差が大きいいため、長距離となっていることから、自走は困難な可能性がある。

当初、必要なスロープと外廊下だけの計画であったが、次の提案を行った。①可能な箇所についてはスロープ勾配を1/13よりも緩やかにすることを検討する、②通行のための屋外通路ではなく、途中で少し広くするなどたまり空間も計画する、③住民の利便性も考慮して、スロープに加えて階段も途中で何箇所か設置する。

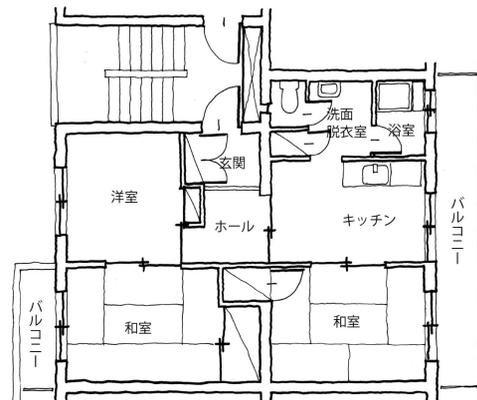
図11 改修前の住戸プラン  
Fig. 11 Dwelling unit plan before repair

対象住棟の1階には2戸の空き住戸があり、この住宅を活用して車いす対応住戸への改修計画がたてられた。改修前の住戸の間取は3K・54.7㎡である(図11)。モデル事業であること、対象住宅が2住戸あることから、多様な可能性を探る機会として、改修プランをそれぞれ異なる案とした。

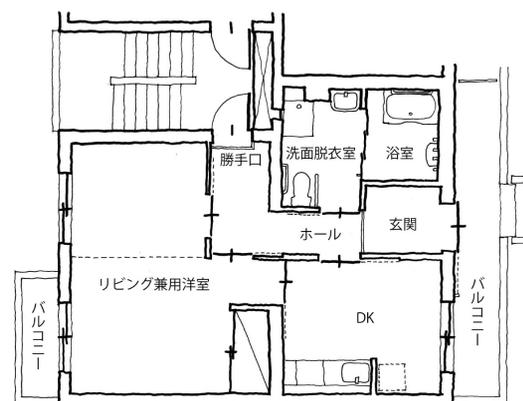
図12 南側キッチン 改修案  
Fig. 12 Repair proposal\_1 (south-side kitchen)

住戸プラン案として、キッチンが南側で独立したタイプ（図12）と、北側としてリビングと一体として洋室が独立したタイプ（図13）の2案が計画された。北側は、部屋を小さく仕切らずワンルームとした。家具を置くと車いすの移動スペースが確保しにくくなるためである。部屋を二つに分けて使いたいという要望に対応するために、図12、図13に示す北側の部屋の点線の位置に、仕切り取付け用木枠を設置した。

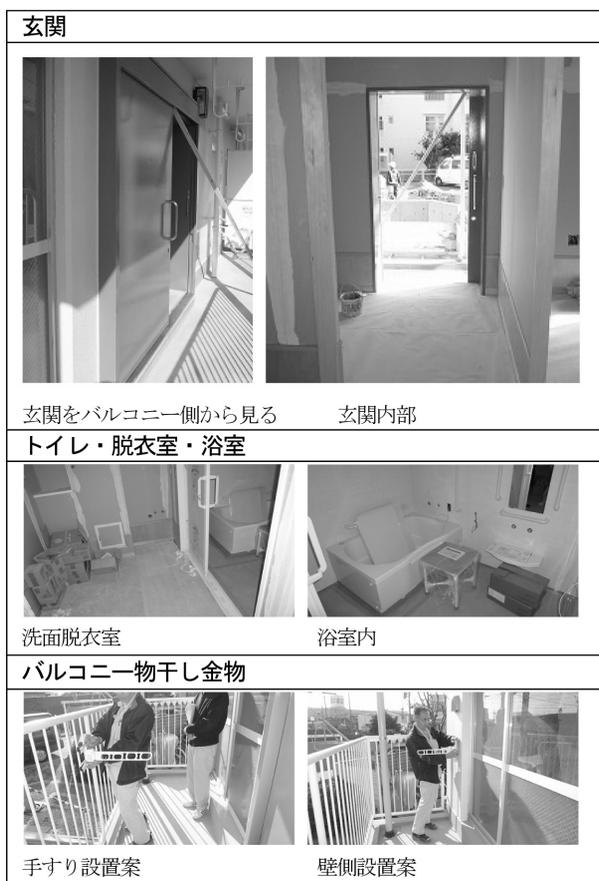
図14 改修住戸の工事の様子  
Fig. 14 Situation of a repair work

居住者のニーズに住宅を柔軟にあわせることができるように、手すり下地を浴室は全面補強、トイレ脱衣室、廊下については、600mm～1500mmの高さに補強用コンパネ横使いで補強を入れている。また、窓上部にも補強を入れ、居住者が必要であれば電動ユニットを設置して窓の開閉を電動化できるよう配慮している。

改修工事の完成が4月上旬となるため、検証は後日実施する予定である。工事中に確認された課題として、浴室内の手すり位置が指示した位置と異なる

位置に設置されていた。現場への意思伝達の難しさと伝え方の工夫の必要性を実感した。
